Caractérisation expérimentale de l'endommagement dans les minicomposites SiC/SiC

Camille Chateau, Lionel Gélébart, Michel Bornert, Jérôme Crépin, Daniel Caldemaison, et al.. Caractérisation expérimentale de l'endommagement dans les minicomposites SiC/SiC. Matériaux 2010, Oct 2010, Nantes, France. 10p. hal-00832244

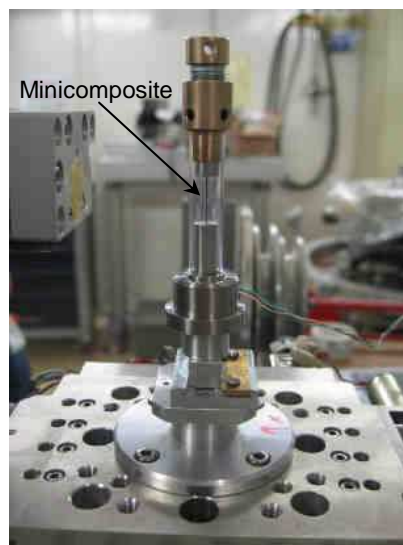
Figure 9 : Machine de traction in-situ utilisée sur la ligne ID19

Une machine légère, spécifiquement conçue à l'INSA-Lyon pour ce genre d'utilisation, a été utilisée pour mettre en charge manuellement l'éprouvette (voir figure 9). Comme pour les essais MEB, le minicomposite était collé dans des têtes en aluminium, avec une longueur utile de 14 mm environ. Un essai de traction a été effectué en réalisant les observations microtomographiques à six paliers de chargement successifs : 50, 68, 74, 86 et 92 N. La longueur totale d'observation de la partie centrale de l'éprouvette est d'environ 1,65 mm de long, soit 3 images dans la hauteur (4 acquisitions nécessaires à 4 distances distinctes pour chaque image). Enfin, une série de radiographies de la longueur totale du minicomposite a été réalisée à 92 N.
